Ville de Bruxelles

*La restauration de la  
Salle du Conseil communal*

*De restauratie van de  
Gemeenteraadszaal*

## La restauration de 1999

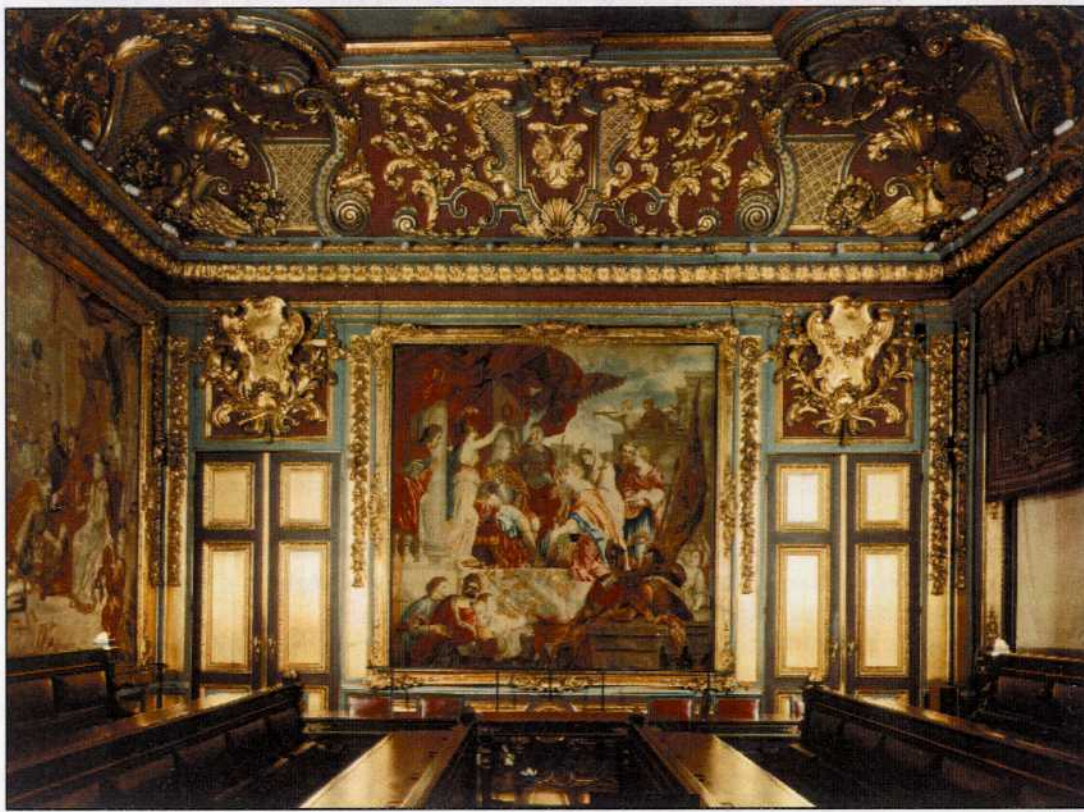
1

1. La Salle du Conseil communal avant sa restauration. *Photo J.-L. Torsin, 1996 © IRPA.*
  2. Détail du visage surmontant un des trois écussons des trumeaux. Etat avant restauration. *Photo D. Soumeryn-Schmit, 1999 © IRPA.*

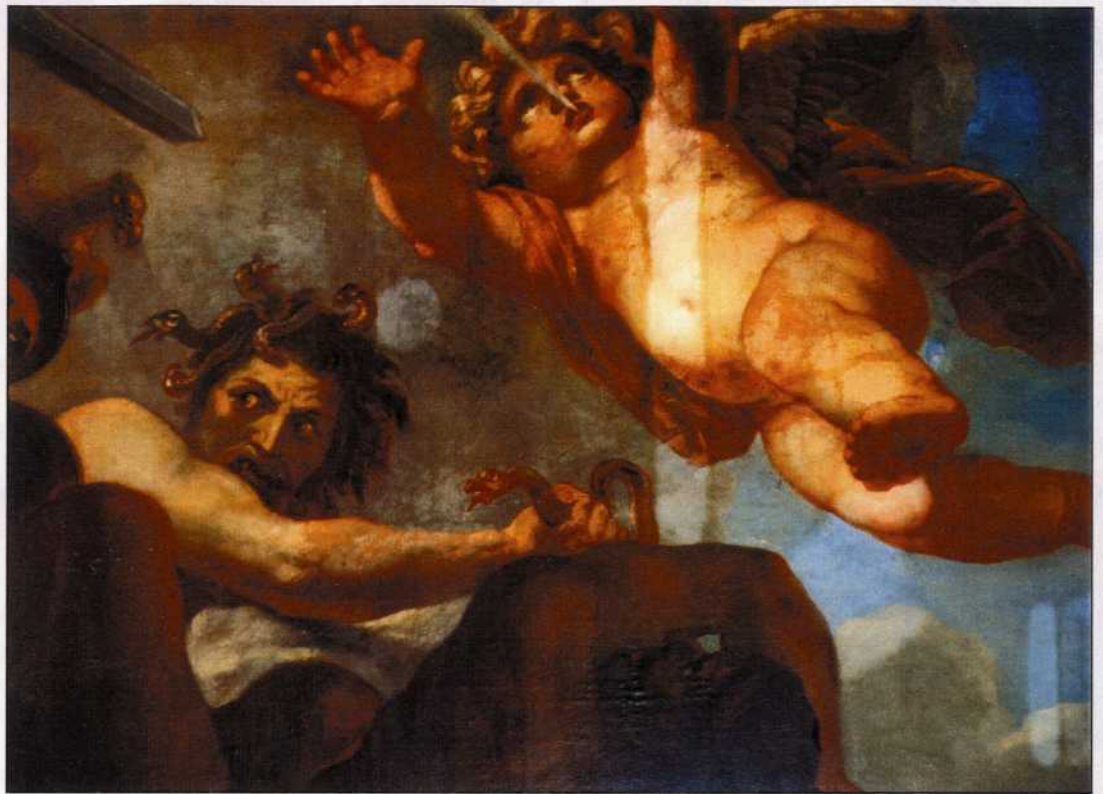
3

3. Détail de la toile du plafond en cours de restauration. Sous le vernis jauni et encrassé reparaissent les couleurs originales. *Photo D. Soumeryn-Schmit, 1999 © IRPA.*

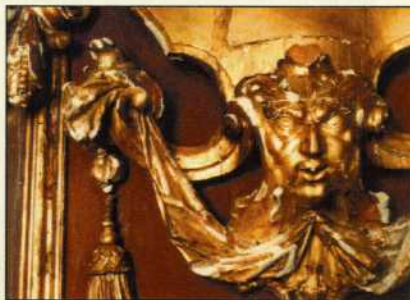
4

4. Détail du décor d'un des écussons en cours de restauration. La dorure a été nettoyée et les lacunes sont préparées en vue de l'application de nouvelles feuilles d'or. *Photo D. Soumeryn-Schmit, 1999 © IRPA.*

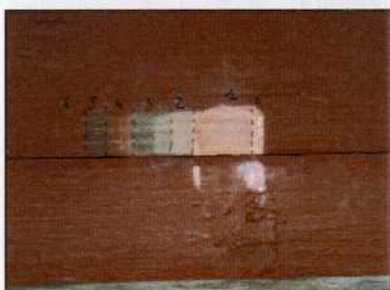
5. Sondage stratigraphique effectué au niveau de la corniche. Il révèle les couches de couleurs différentes superposées entre le début du XVIIIème et la fin du XXème siècle. *Photo M. Decroly © AAC.*

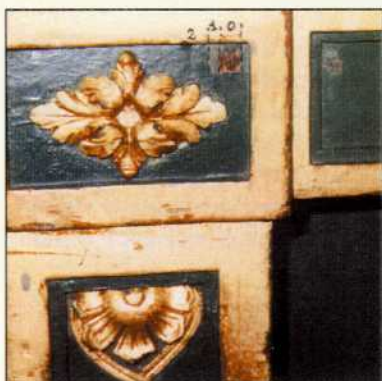
6

6. Sondage stratigraphique réalisé sur le mobilier afin d'en déterminer la polychromie originale. *Photo M. Decroly © AAC.*
  7. Etat de la polychromie de la partie voûtée du plafond avant restauration. Détail. *Photo D. Soumeryn-Schmit, 1999 © IRPA.*

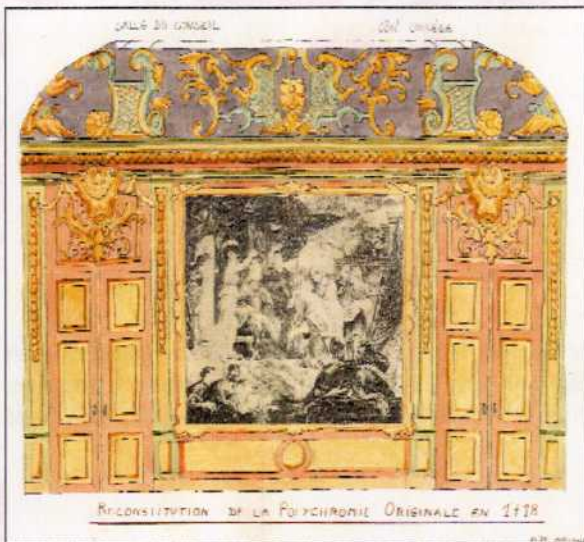
9

9. Reconstitution de la polychromie originale sur base des sondages effectués. *M. Decroly © AAC.*
  10. Décor de la partie voûtée du plafond après nettoyage et restauration des dorures. La polychromie originale a été restituée. *Photo D. Soumeryn-Schmit, 1999 © IRPA.*

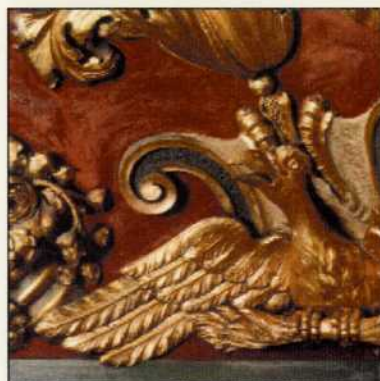
11

11. Détail du décor de la partie voûtée du plafond en cours de restauration. Les dorures ont déjà été nettoyées et le fond a été poncé en prévision de l'application de la peinture. *Photo D. Soumeryn-Schmit, 1999 © IRPA.*

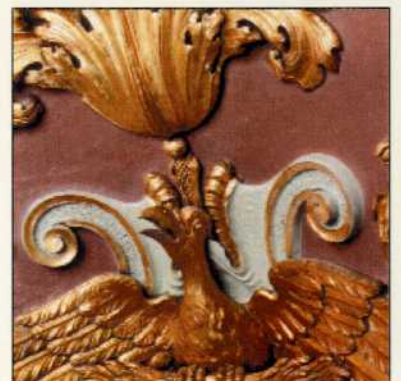
12

12. Le même détail après achèvement de la restauration. *Photo D. Soumeryn-Schmit, 1999 © IRPA.*
  13. Sondages stratigraphiques effectués au-dessus de la porte d'entrée. Ils ont permis de restituer les couleurs originales du XVIIIème siècle. *Photo M. Decroly © AAC.*

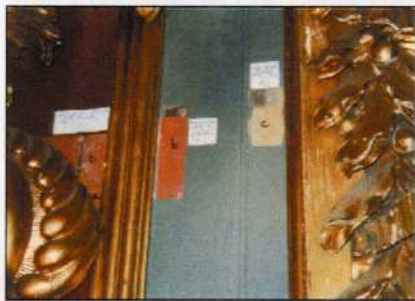
**E**erst kwam een nauwkeurig onderzoek van de verschillende elementen die samen het decor van de Zaal vormen om exact vast te stellen hoe ze er aan toe waren.

Daarna volgde een stratigrafische analyse door sonderingen om de opeenvolgende fases in het decor van de zaal te reconstrueren, om na te gaan of de oorspronkelijke verdeling van de kleuren onder de verschillende lagen bewaard was gebleven en deze verdeling eventueel te herstellen mocht dit nodig blijken.

Ten slotte werd een aantal schoonmaakttests uitgevoerd op de vergulde elementen om de beste werkmethode proefondervindelijk vast te stellen.

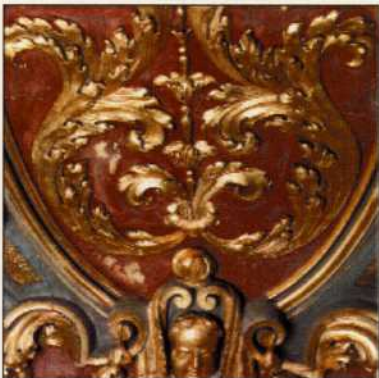
14

14. Détail du décor de la partie voûtée du plafond avant restauration. La polychromie se limitait à une alternance de rouge et de vert. *Photo D. Soumeryn-Schmit, 1999 © IRPA.*

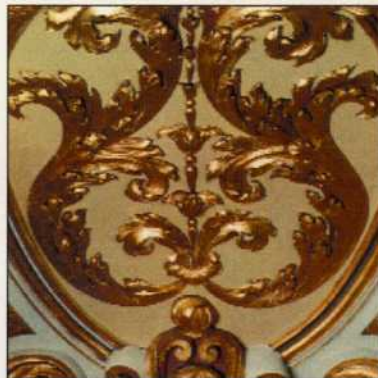
15

15. Le même élément après restauration. La subtilité de la distribution originale des couleurs a été rétablie. *Photo D. Soumeryn-Schmit, 1999 © IRPA.*

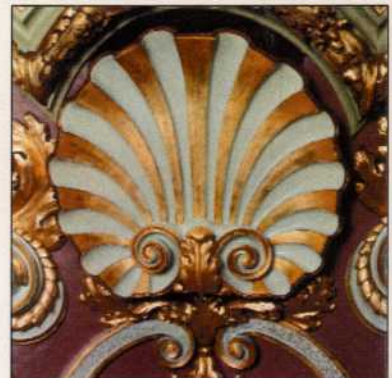
16

16. Décor d'un angle de la partie voûtée du plafond. La richesse de la polychromie ancienne est recrée. *Photo D. Soumeryn-Schmit, 1999 © IRPA.*
  17. Projet de décoration des fenêtres de la salle au moyen de lambrequins. *Dessin de 1871. © AVB.*

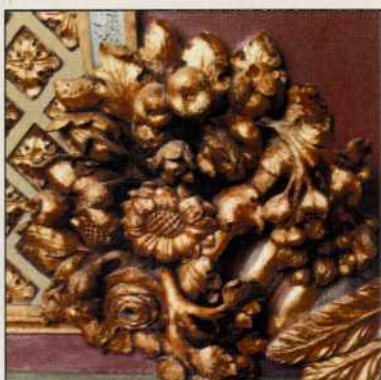
18

18. La qualité des décors en stuc de la Salle du Conseil est exceptionnelle. Le nettoyage des dorures anciennes, parfaitement réalisées au XVIIIème siècle, a rendu son éclat à ce décor foisonnant. *Photo D. Soumeryn-Schmit, 1999 © IRPA.*

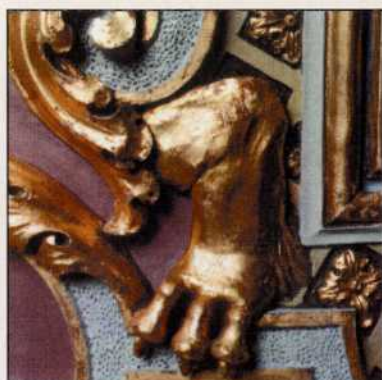
19

19. Motif en forme de patte de lion. Détail du décor en stuc après restauration. *Photo D. Soumeryn-Schmit, 1999 © IRPA.*
  20. Visage surmontant un des trois écussons répartis au-dessus des trumeaux. La restauration de la dorure, assez endommagée à cet endroit, fait honneur aux qualités plastiques de ce détail. *Photo D. Soumeryn-Schmit, 1999 © IRPA.*
