L'analyse des planches cadastrales montre que la parcelle M2562n9 dispose d'une petite enclave dans la parcelle M2562i9 qui fait l'objet du projet "Poudrière".
La situation n'est pas perceptible sur site. Le récent chantier de restauration de la Tour à Plombs n'a pas abordé ce sujet, un parement à même été placé en continu devant le mur mitoyen qui est lui-même continu. Le plan de la demande de PU de la Tour à Plombs identifie cette surface mais le mur construit l'ignore.

PARCELLE CADASTRALE | IMPACT DU TRACÉ SUR LE PLAN DE LA MAISON PROJÉTÉE

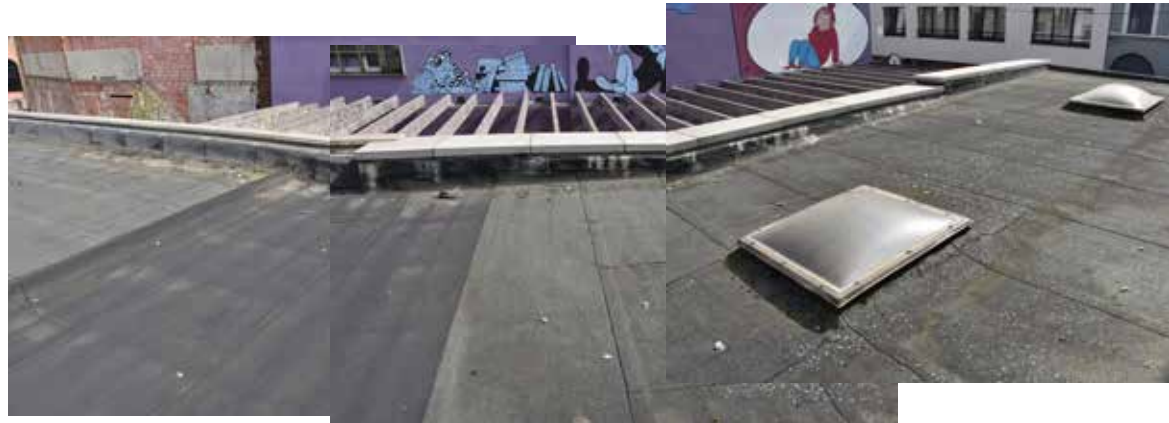
Toiture plate du bâtiment Abattoir construit par la Ville de Bruxelles (année inconnue) (photo 2021)

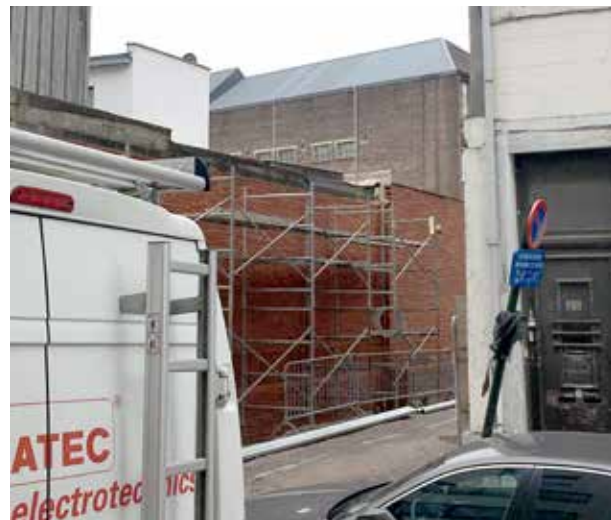
nouveau parement placé en 2018 - chantier Tour à Plombs (photo 2018)
